Rapport

B-undersøkelse ved Senoksen

Forundersøkelse

Rapportnr.: MR-12022-0001B

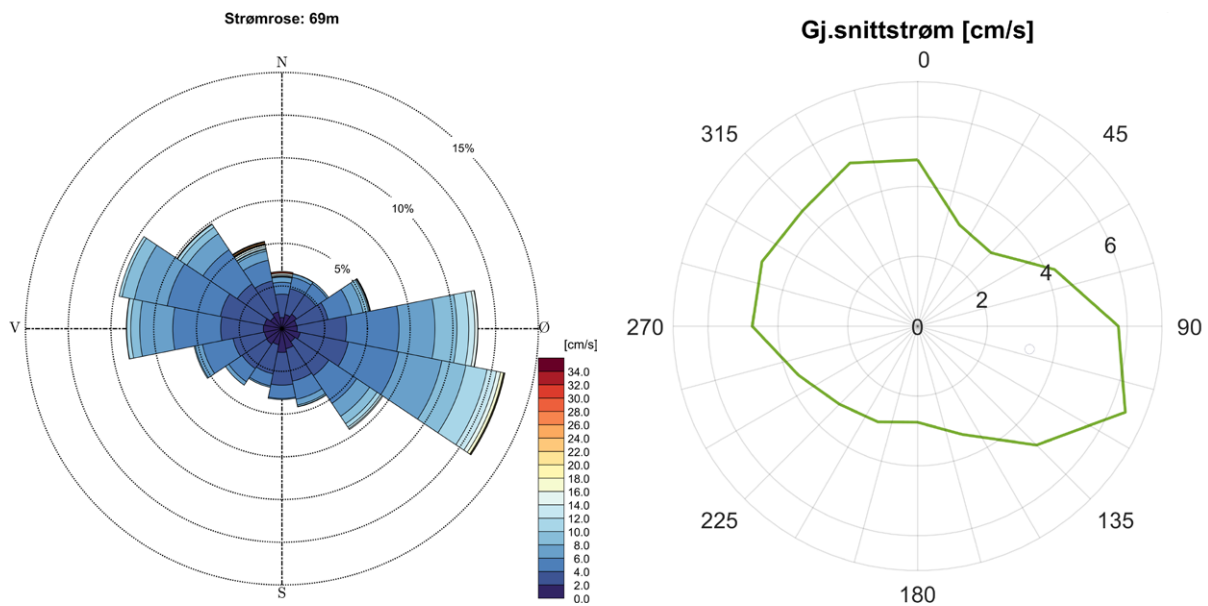
Figur 3. Strømmåling fra 69 meters dyp (spredningsdyp) ved Senoksen. Målingene er gjennomført fra 16.11.2023 til 18.12.2023 med Aquadopp Current Meter punktmåler fra Nortek. Diagrammene viser relativ vannfluks (%; venstre) og gjennomsnittsstrøm (cm/s; høyre) i de ulike himmelretningene (Akvasafe AS, 2023).

Det ble målt strøm på 5 og 15 meters dypde samt spredningsstrøm (69 m) og bunnstrøm (116 m) fra 16.11.2023 til 18.12.2023 (Akvasafe AS, 2023). På 5 og 15 meter ble det målt en sterk gjennomsnittsstrøm på henholdsvis 8,9 cm/s og 7,0 cm/s, samt en maksimalstrøm på henholdsvis 49,5 cm/s og 45,1 cm/s. Hovedstrømretningen på begge dyp gikk mot nordvest. På spredningsdypet ble det målt en middels sterk snittstrøm på 4,6 cm/s, og en maksimalstrøm på 34,1 cm/s og strømmen gikk hovedsakelig i øst-sørøstlig retning, men med en betydelig returstrøm mot vest-nordvest (Figur 3). Bunnstrømmens retning fulgte batymetrien, og var noe mer spredt, men gikk i all hovedsak mot øst og sørøst. Det var få nullstrømsmålninger (<1 cm/s) på 5m, 15m og på spredningsdypet (<5%), mens det på bunnen var en noe større andel strømstille perioder (9,7%). Neumann-parameteren viste relativt stabil strøm på 5 og 15 meter (>0,4), mens den var minst stabil på spredningsdyp (0,12).

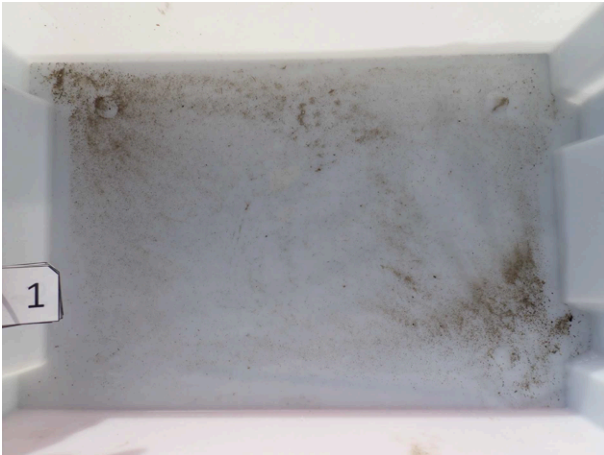
Prøvestasjon 1

Figur 8. Bilde av sedimentet hentet opp ved prøvepunkt 1.

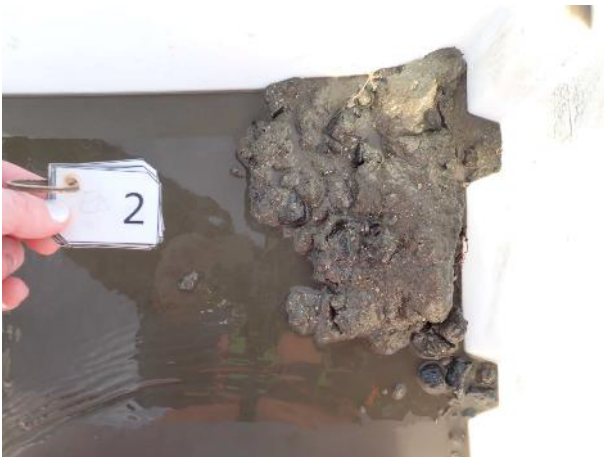
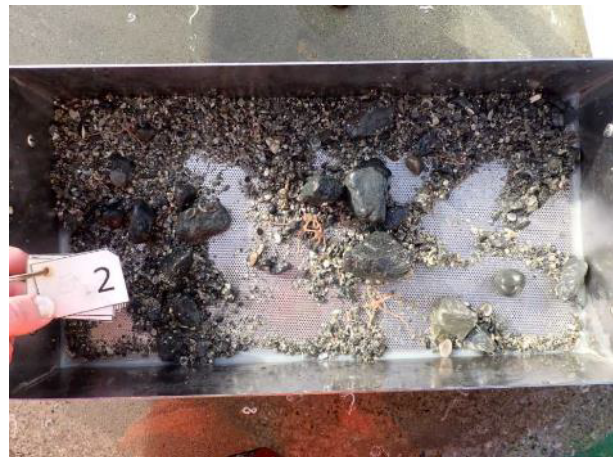
Prøvestasjon 2

Figur 9. Bilde av sedimentet hentet opp ved prøvepunkt 2. Uvasket prøve til venstre og vasket/silt prøve til høyre.

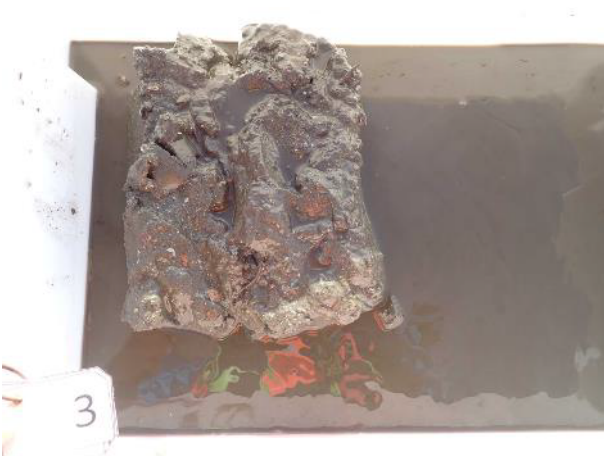
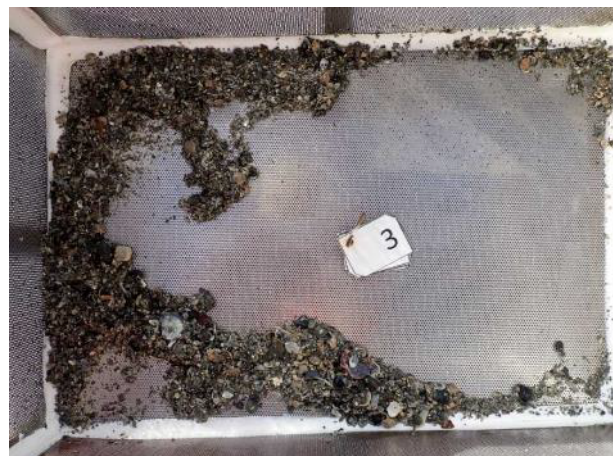
Prøvestasjon 3

Figur 10. Bilde av sedimentet hentet opp ved prøvepunkt 3. Uvasket prøve til venstre og vasket/silt prøve til høyre.

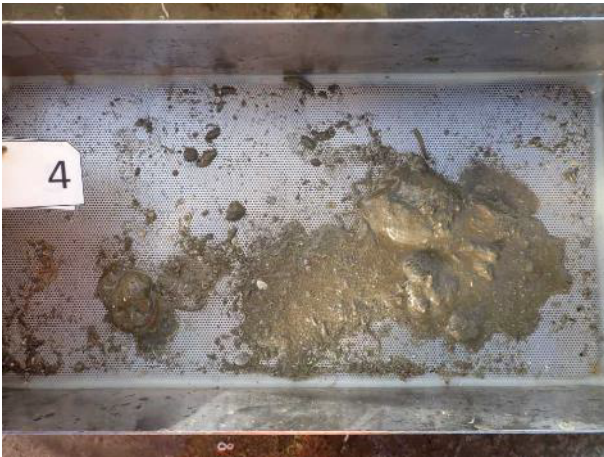
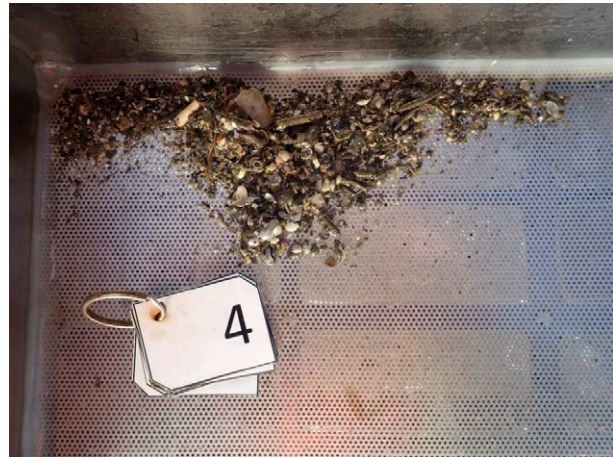
Prøvestasjon 4

Figur 11. Bilde av sedimentet hentet opp ved prøvepunkt 4. Uvasket prøve til venstre og vasket/siltet prøve til høyre.

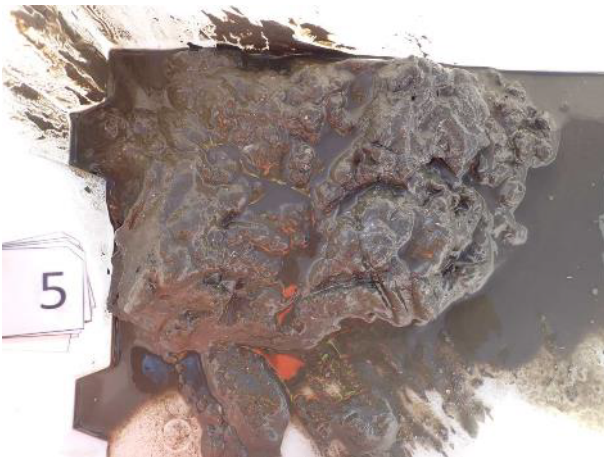
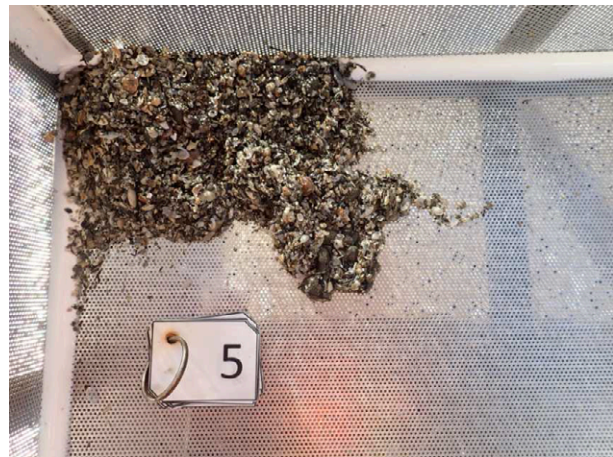
Prøvestasjon 5

Figur 12. Bilde av sedimentet hentet opp ved prøvepunkt 5. Uvasket prøve til venstre og vasket/siltet prøve til høyre.

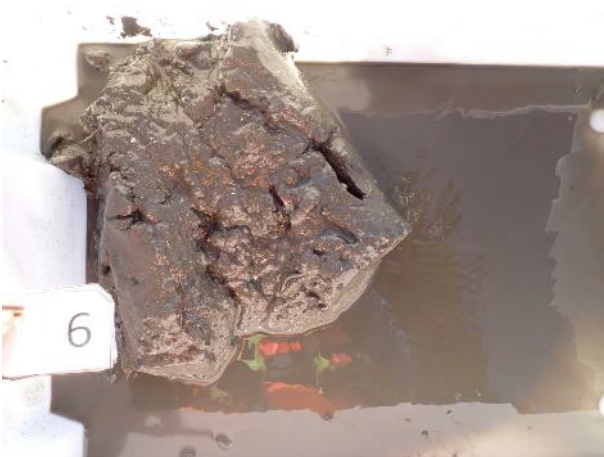
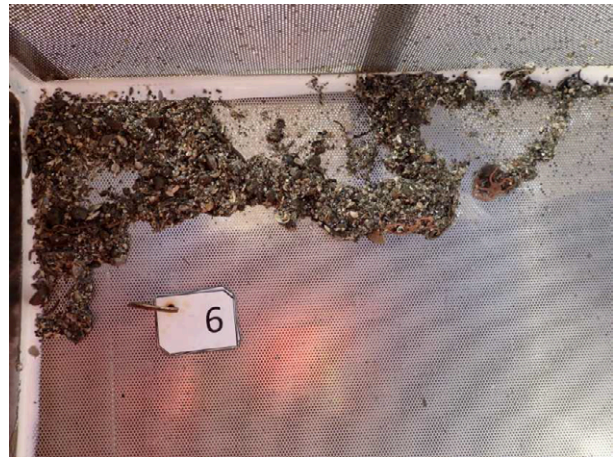
Prøvestasjon 6

Figur 13. Bilde av sedimentet hentet opp ved prøvepunkt 6. Uvasket prøve til venstre og vasket/siltet prøve til høyre.

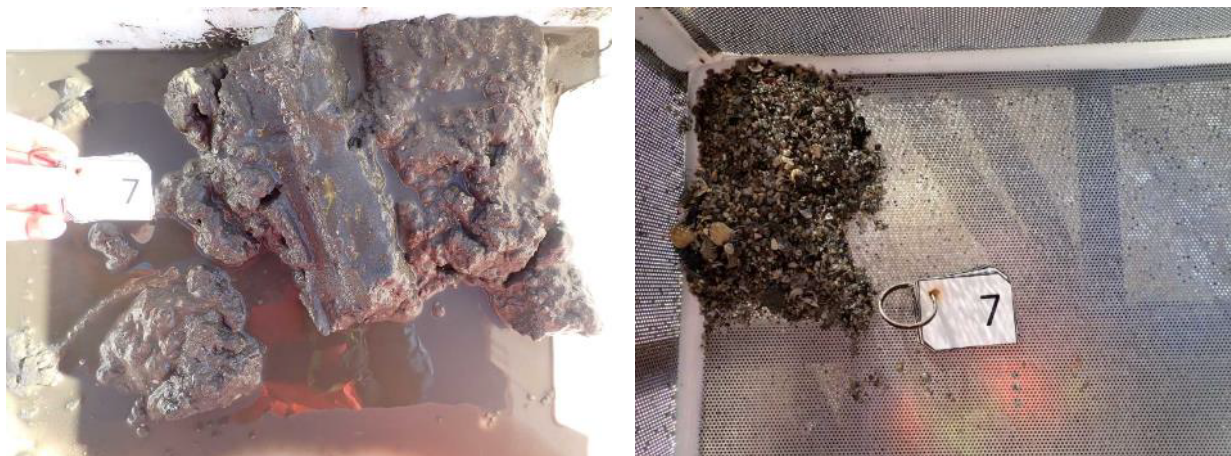
Prøvestasjon 7

Figur 14. Bilde av sedimentet hentet opp ved prøvepunkt 7. Uvasket prøve til venstre og vasket/silt prøve til høyre.

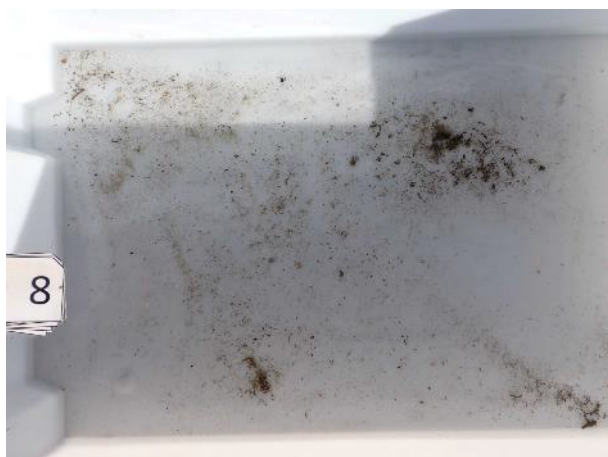
Prøvestasjon 8

Figur 15. Bilde av sedimentet hentet opp ved prøvepunkt 8.

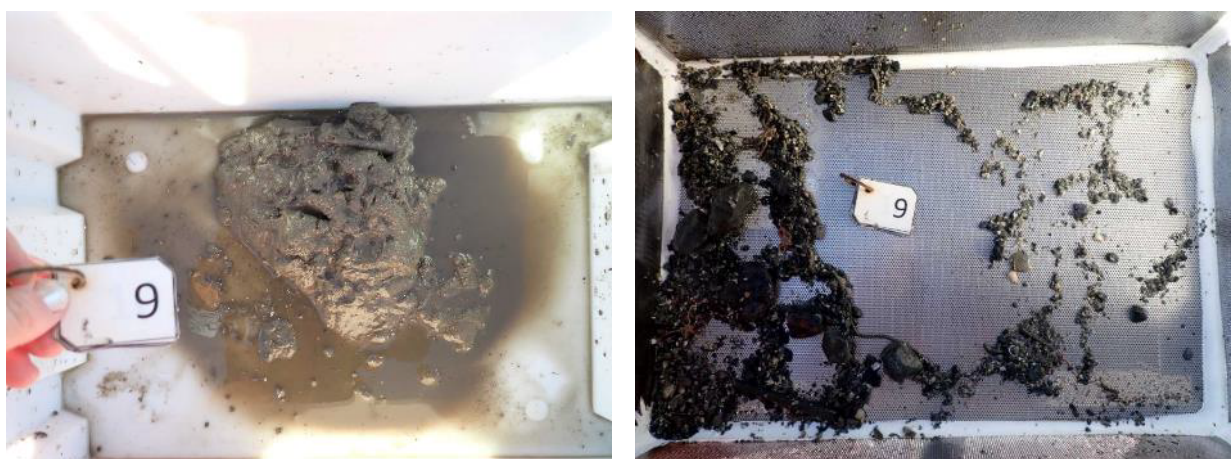
Prøvestasjon 9

Figur 16. Bilde av sedimentet hentet opp ved prøvepunkt 9. Uvasket prøve til venstre og vasket/silt prøve til høyre.

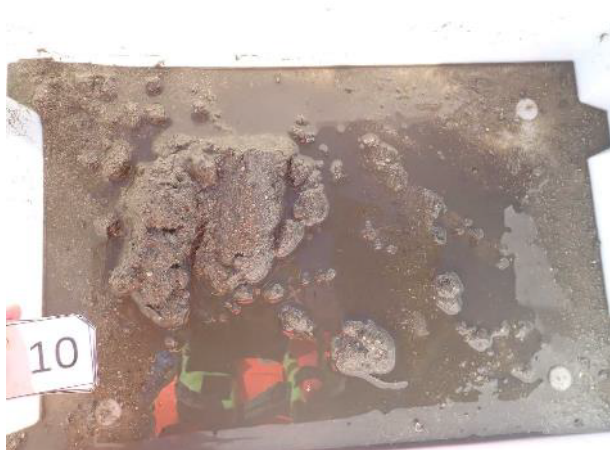
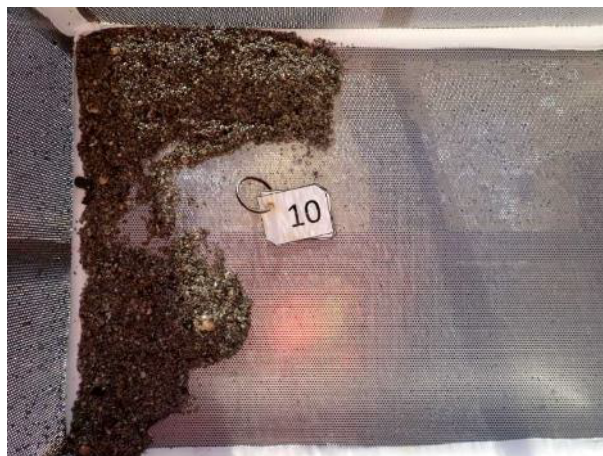
Prøvestasjon 10

Figur 17. Bilde av sedimentet hentet opp ved prøvepunkt 10. Uvasket prøve til venstre og vasket/silt prøve til høyre.

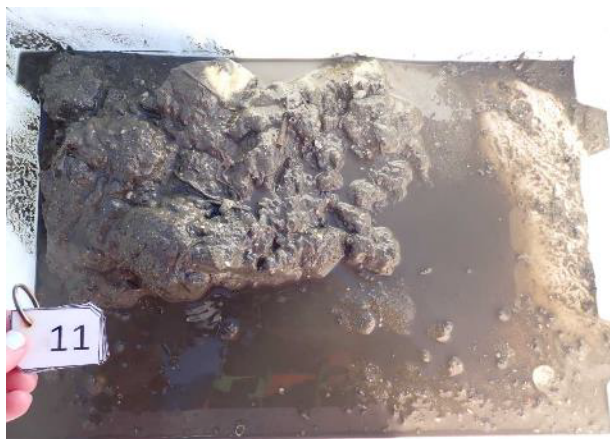
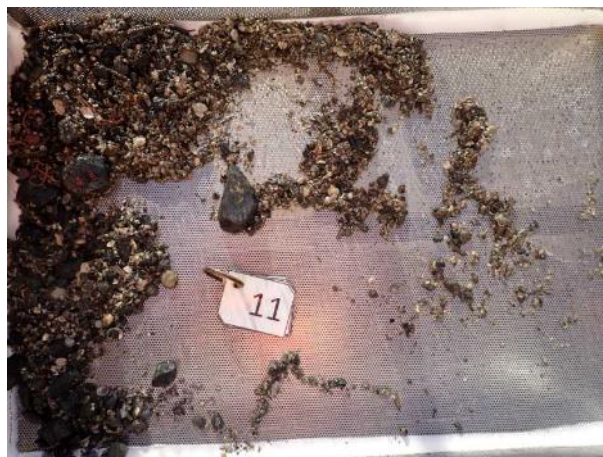
Prøvestasjon 11

Figur 18. Bilde av sedimentet hentet opp ved prøvepunkt 11. Uvasket prøve til venstre og vasket/silt prøve til høyre.

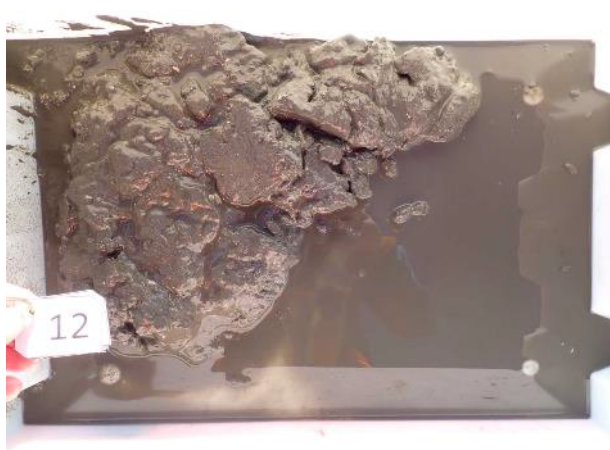
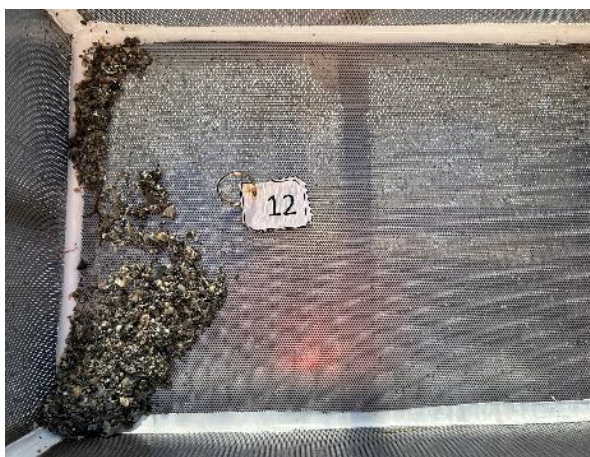
Prøvestasjon 12

Figur 19. Bilde av sedimentet hentet opp ved prøvepunkt 12. Uvasket prøve til venstre og vasket/silt prøve til høyre.

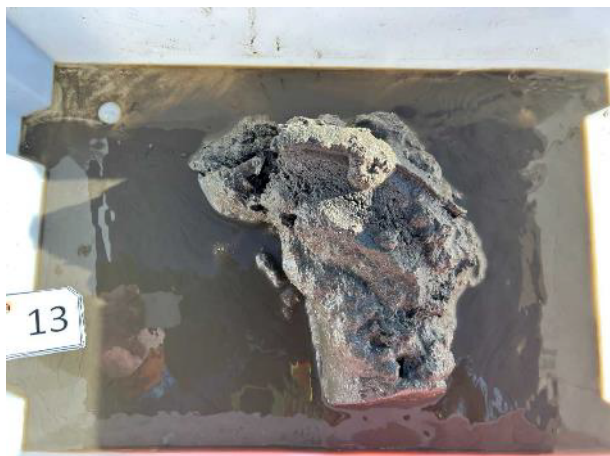
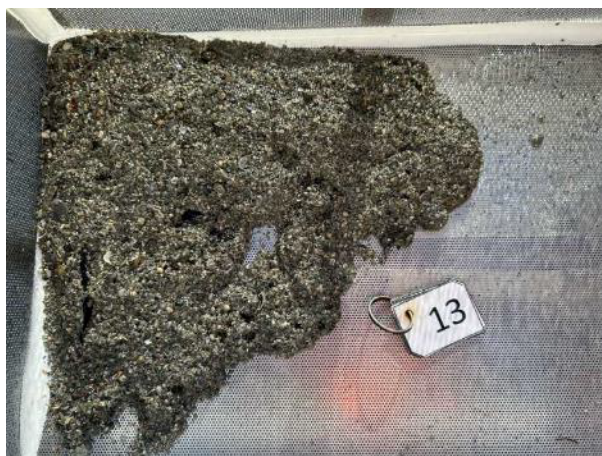
Prøvestasjon 13

Figur 20. Bilde av sedimentet hentet opp ved prøvepunkt 13. Uvasket prøve til venstre og vasket/siltet prøve til høyre.

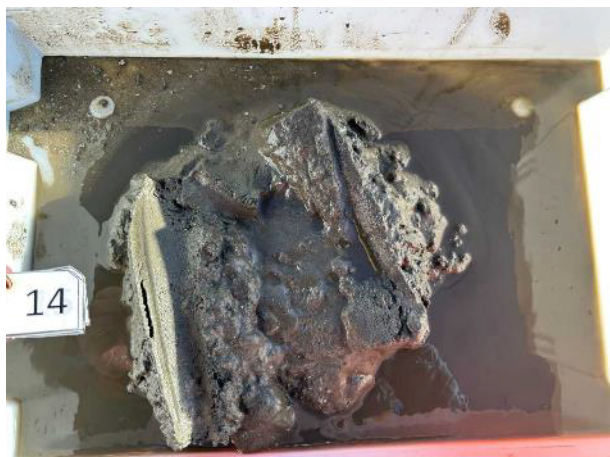
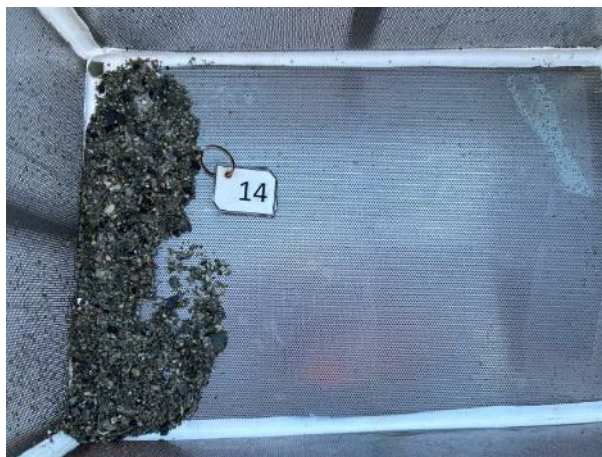
Prøvestasjon 14

Figur 21. Bilde av sedimentet hentet opp ved prøvepunkt 14. Uvasket prøve til venstre og vasket/siltet prøve til høyre.
